Desenvolvimento de Requisitos de Desempenho para Elastômeros de Isoladores da Rede de Energia Elétrica

Autor: FÁBIO NORONHA

Dissertação de mestrado apresentada à Faculdade de Engenharia Química como parte dos requisitos exigidos para a obtenção do título de Mestre em Engenharia Química

Fevereiro de 2010

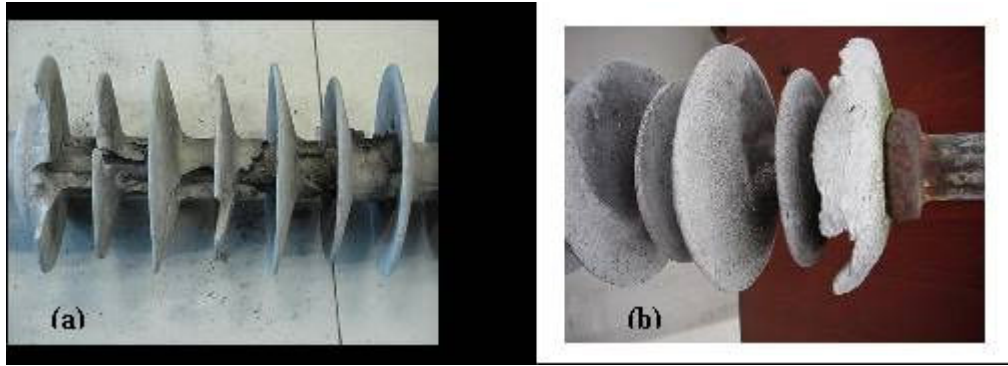
A Figura 4.1a ilustra um tipo de falha ocorrida em uma linha, numa região de alto grau de poluição química, com a ocorrência de destruição das aletas de isoladores de EPDM com 3 anos de instalação em campo. O isolador degradado foi localizado pela ocorrência sistemática de falhas na linha, e pela observação da fumaça emitida pela torre/isolador. Esta fumaça, composta de enxofre e água, deu origem ao ataque agressivo do ácido sulfúrico formado na parte inferior do isolador, corroendo toda a região da aleta que esteve em contato com a fumaça.

A Figura 4.1b mostra um isolador com processo de “esfarelamento” do material das aletas provavelmente causado por altíssimas correntes de fuga.

Figura 4.1- Isoladores Elétricos com Aletas Danificadas:

a) “Flashover” , b) Esfarelamento por corrente de fuga.

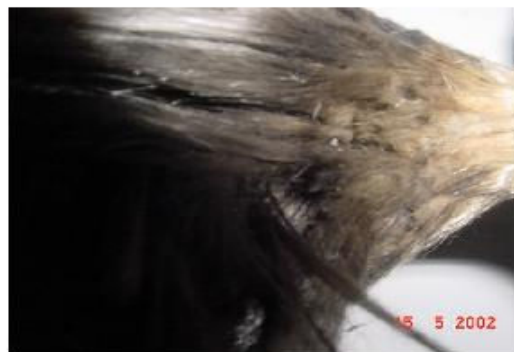
Também foram observados casos de aletas sem aderência em relação ao bastão de fibra de vidro, o que pode facilitar a ocorrência de descargas parciais e correntes de fuga pela parte interna do mesmo, ao invés do caminho projetado pelas aletas. O mesmo pode ocorrer se houver penetração de umidade na interface metal/fibra ou fibra/aletas. Um exemplo drástico de ocorrência de falha na interface metal/fibra pode ser observado na Figura 4.2. Nela, vê-se que o bastão se soltou deixando as fibras expostas em forma de “vassoura”, provavelmente em função de uma descarga elétrica, propiciando a falha em um isolador já previamente degradado. Sabe-se que as interfaces do bastão de fibra de vidro com as aletas poliméricas e do bastão mais aletas com metal são importantes, uma vez que vários são os processos de fabricação e vários tipos de interfaces fibra/polímero e metal/fibra, com a aplicação de colas, prensagem, extrusão e injeção.

Figura 4.2 – Detalhe da Região do Isolador Elétrico com fibras de vidro expostas

A prática de colagem de isoladores, ou colagem entre suas aletas, pode ocasionar perda da sua aderência com o passar do tempo e, conseqüentemente, diminuição da sua vida útil. Processos como vulcanização, a altas e baixas temperaturas, podem também ser empregados.

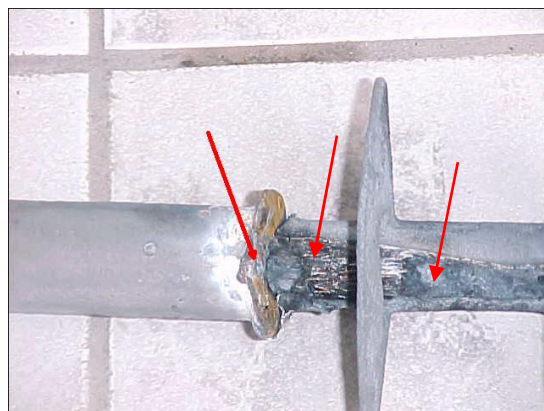
A Figura 4.3 mostra um isolador com queima aparente da parte metálica, perda da galvanização, e degradação da aleta e bastão de fibra de vidro, provavelmente, pela ocorrência de “flashover”. Um isolador onde ocorreu “flashover” estará possivelmente degradado, pela energia e calor envolvidos, devendo ser preventivamente retirado de campo para evitar futuros desligamentos da linha. A grande questão associada é como se identificar tal ocorrência em um determinado isolador. De qualquer maneira, ensaios e medições laboratoriais provocando “flashover” em amostras novas, para se avaliar o grau de danos e maneiras de identificação de ocorrência antecipada, passam a ser um tema de grande interesse a ser pesquisado, pois envolve segurança. Procura-se, portanto, desenvolver um método que possibilite a visualização durante a inspeção, ou obter indicação de que o isolador já foi atingido por descarga, com formação de arco de potência (flashover).

Figura 4.3 – Isolador elétrico com danos na parte metálica/ bastão/aleta

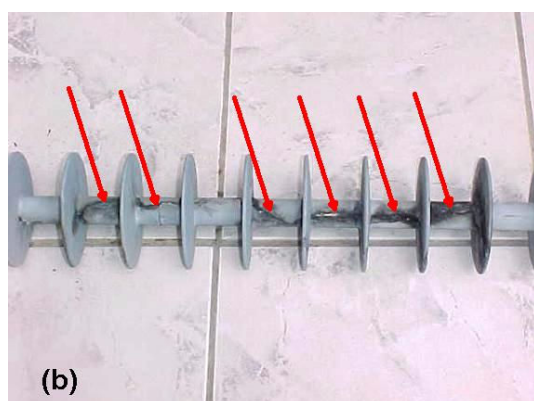
Ocorrências de descargas em isoladores, que deixam marcas visíveis, também foram observadas. Por meio da Figura 4.4b, pode-se observar marcas no bastão que aparecem na parte central do isolador, o que pode ser devido a falhas nas interfaces. Na Figura 4.4b, essas marcas aparecem por todo o isolador, provavelmente devido a descargas parciais, que ocasionaram degradação da superfície do mesmo e propiciaram o “flashover” em determinado momento. Nesses casos, ensaios laboratoriais podem esclarecer esse tipo de comportamento e propiciar métodos de antecipar a observação de falhas, que irão causar ocorrências mais graves.

Figura 4.4b - Isolador elétrico com descarga aparente

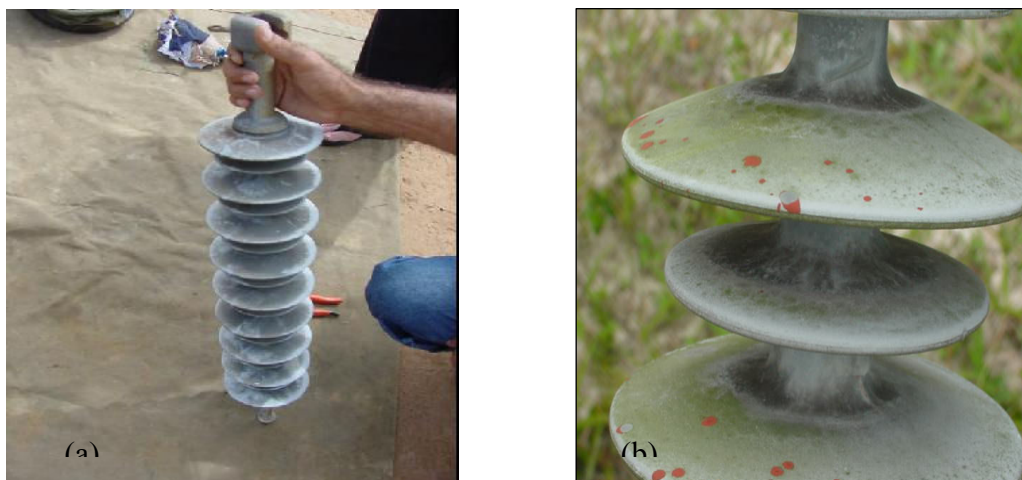
As Figuras 4.5a e 4.5b ilustram, respectivamente, um isolador retirado de uma região próxima à orla marítima, com aparência de contaminação na superfície e com marcas supostamente de correntes de fuga; e outro retirado de região com poluição industrial, mas com formação também de limo na superfície. Esse isolador apresenta ainda manchas vermelhas de tinta de respingos da pintura da torre; ou seja, um tipo de contaminação promovida pelo próprio processo de manutenção das estruturas metálicas.

Figura 4.5 – Isoladores elétricos retirados de orla marítima (a) e pólo petroquímico (b)

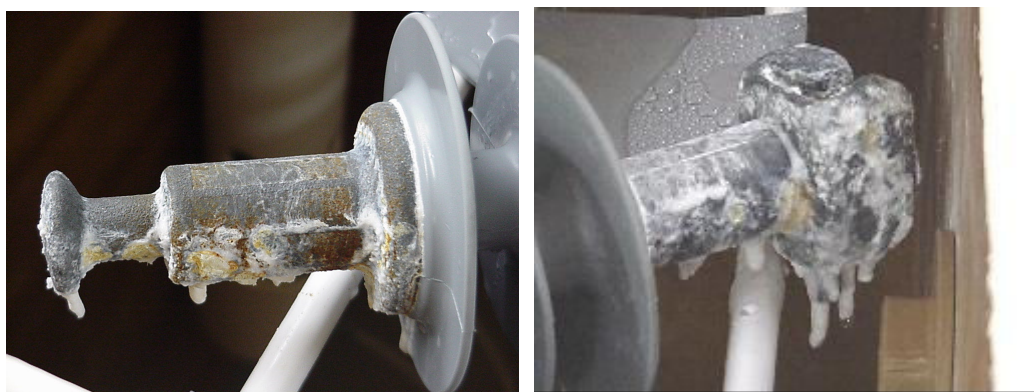
A Figura 4.6 ilustra um isolador após dois meses de envelhecimento em névoa salina (35 °C, 90% de umidade e 5% NaCl). Observaram-se áreas com corrosão e extenso depósito do sal branco nas ferragens dos isoladores.

Figura 4.6: Após dois meses, aspecto das ferragens de isoladores novos envelhecidos em névoa salina (35°C, 90%UR e 5% NaCl), apresentando corrosão vermelha e depósito salino

As amostras que permaneceram em câmara de névoa salina por 90 dias apresentaram, em 2 dias de ensaio, corrosão branca e, após 11 dias, foi observado o aparecimento de corrosão vermelha nas extremidades dos isoladores.

O carbonato básico de zinco, que resulta da corrosão por oxidação natural em atmosfera seca e não poluída das superfícies galvanizadas, cobriu completamente a superfície metálica do isolador novo. Com isso, ele protegeu a mesma por retardar a corrosão e permitir que o filme formado fosse aderente, protetor e não poroso. Já na presença de atmosfera úmida, saturada de ácido carbônico, há um aumento acentuado na taxa de corrosão, cujo produto formado (oxidação branca do aço galvanizado) não protege a superfície, pois não é aderente e é bastante poroso.

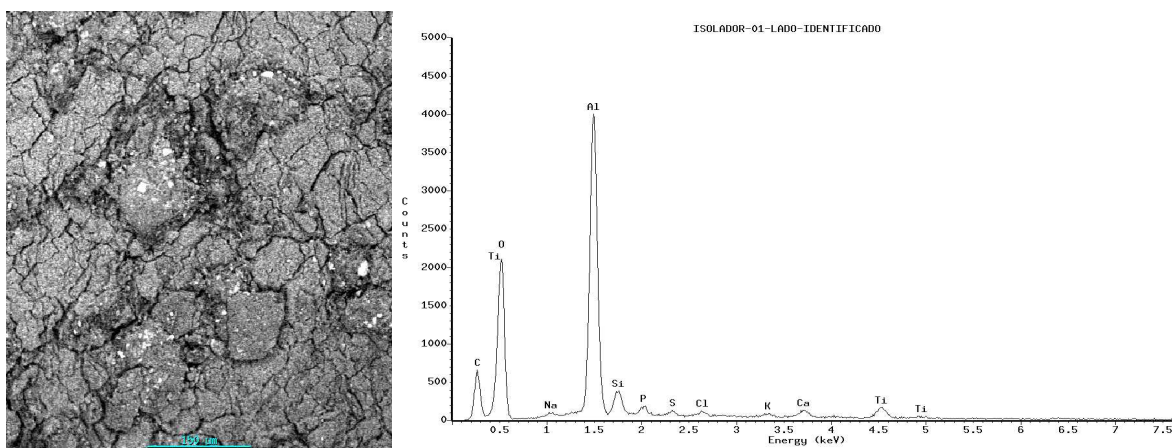
Figura 4.15 - MEV com MA na superfície do isolador 1, com aumento de 200 vezes, apresentando fissuras

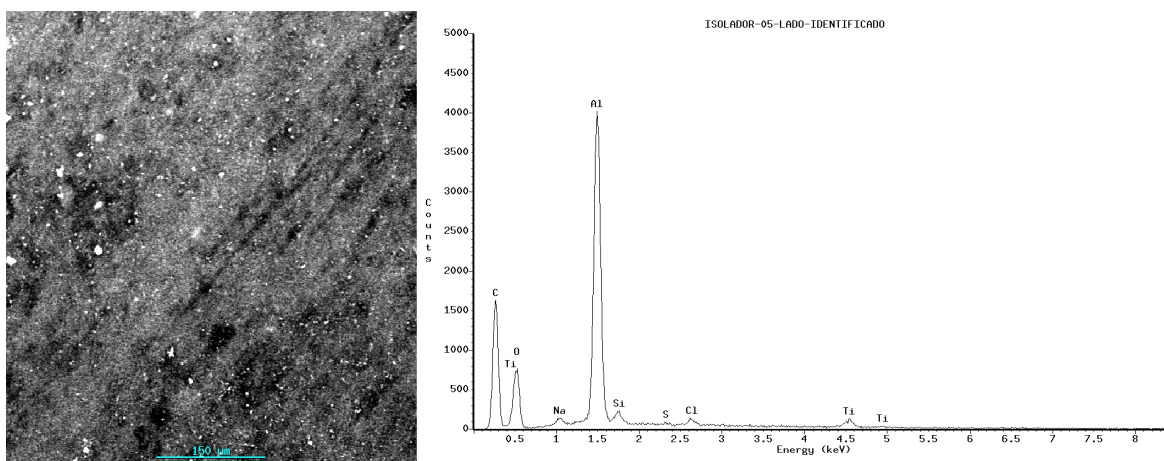
Figura 4.19 - MEV com MA na superfície do isolador 5, com aumento de 200 vezes, com microfissuras

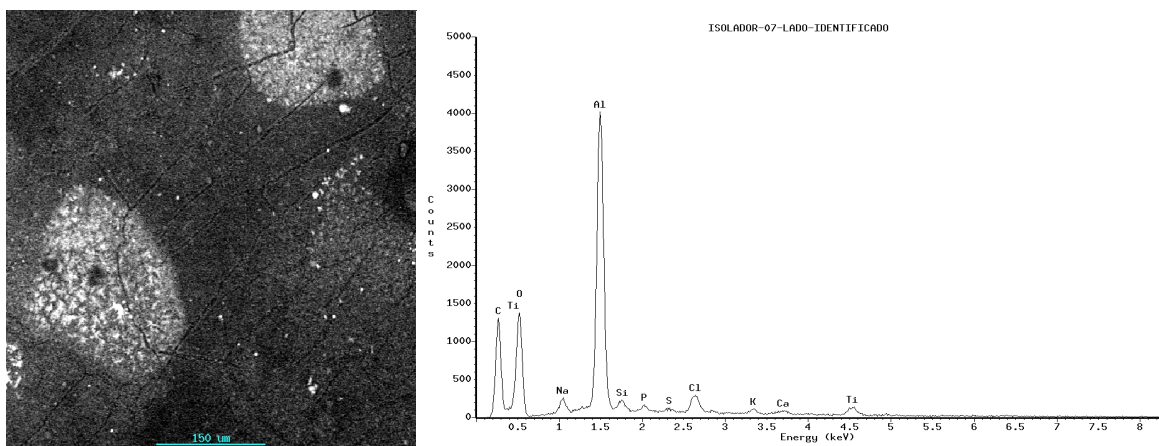
Figura 4.20- MEV com MA na superfície do isolador 7, com aumento de 200 vezes, com regiões de diferenciação cristalina e microfissuras

No caso de todos os isoladores, são visíveis aglomerados de carga não homogeneamente dispersa na massa polimérica, com ênfase aos isoladores 3 (envelhecimento térmico) e 7 (após água). O isolador envelhecido em laboratório, em água, apresenta também regiões de diferenciação cristalina, com nucleação pela carga inorgânica, e formação de estrias e micro fissuras (vide Figuras 4.17 e 4.22).
